Restaurar Hispania

UNIDAD III Castella

Propuesta de recuperación del foso, limpieza de paramentos exteriores, restauración de solados en torre y Paseo de Ronda

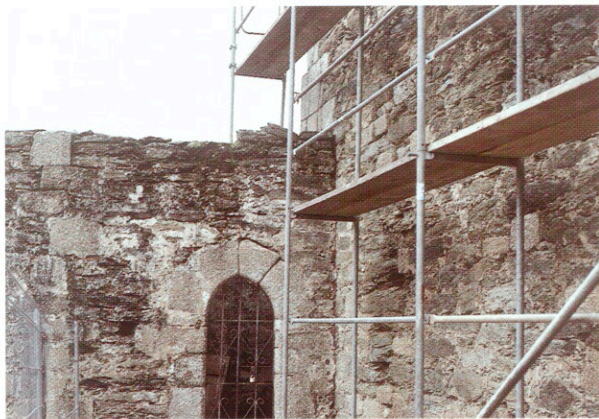
FIGURA 76

ra 76
ta de acceso a la
vacana.

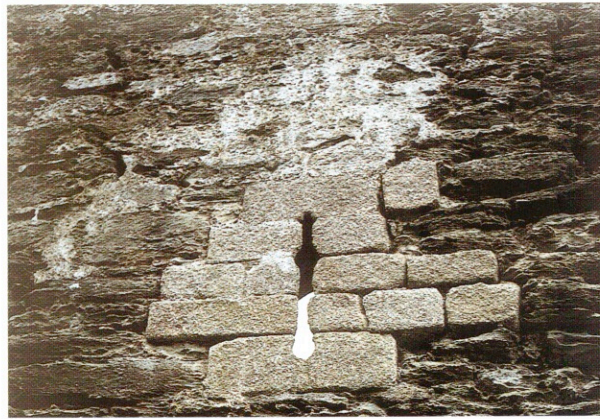
FIGURA 77

ra 77
tera.
